Descripción de un edificio
ciclópeo conocido por “La
Sala de los Moros“, en tér-
mino de Argamasilla de Ca-
latrava (Ciudad Real)

Manuel CORCHADO Y SORIANO

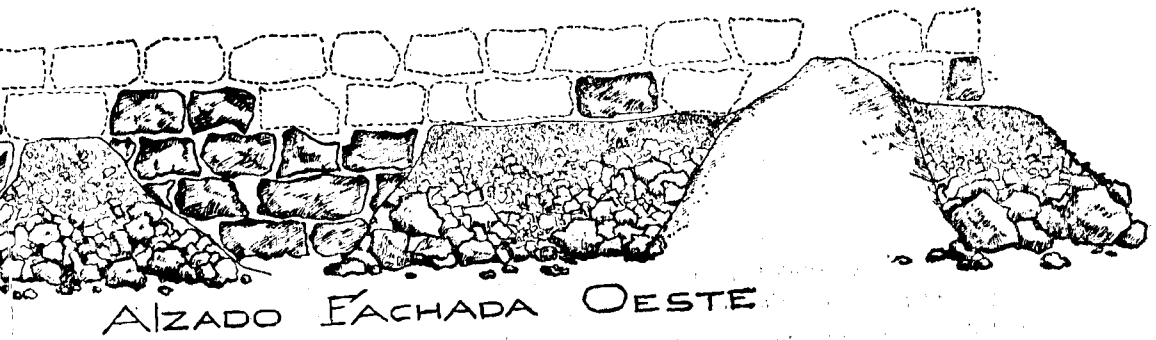
SALA DE LOS MOROS

Es ésta un rectángulo casi perfecto, de veinte por siete metros, construído con grandes sillares de basta labor (gráficos 4 y 5), muchos de los cuales aparecen derribados en sus cercanías; forman un muro de contención exterior, de un espacio macizo de tierra y piedras que alberga en su centro dos pasillos unidos en forma de martillo o T mayúscula, de muy exiguas medidas comparadas con las exteriores, cinco por un metros el que forma la cabeza y 7,90 por 1,15 el que forma el mango; la orientación de este edificio es perfecta Norte a Sur, quedando la cabeza del martillo al Norte y siendo o subsistiendo la pared exterior de esta orientación más elevada que las demás, formando un alto coronamiento aun hoy día que le faltan varios sillares; también se puede observar que el conjunto de los pasillos no está centrado en el recinto de paredes exteriores, estando más cercano a los lados Norte y Oete; el espacio comprendido entre los muros de los pasillos y los exteriores, muy considerable en su casi totalidad, aparece relleno de tierra y piedras, siendo dudoso albergue otra cámara oculta, aunque en un punto (gráfico 4, a), se nota un marco de piedras de metro y medio de lado que casi coincide con uno de los dinteles que se observan en el muro interior del pasillo, por lo que sería interesante su excavación.

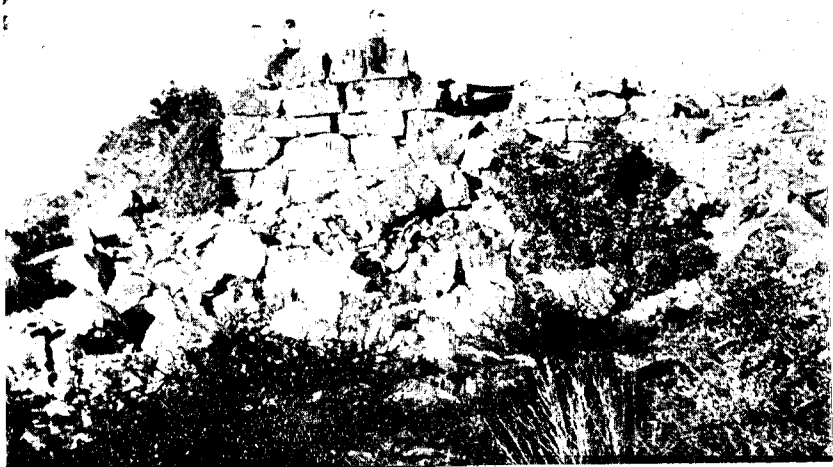
*"Sala de los Moros".
Vista general del lado
Oeste.*

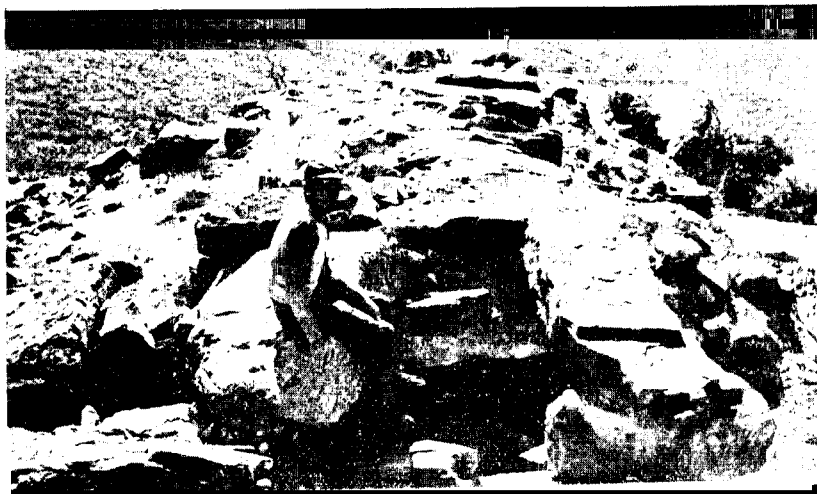
*"Sala de los Moros".
Vista general hacia
el Sur, en la que se
nota la forma tumular.
En primer término,
las dos grandes
piedras-puente y
el hueco de la inter-
sección de los pa-
sillos.*

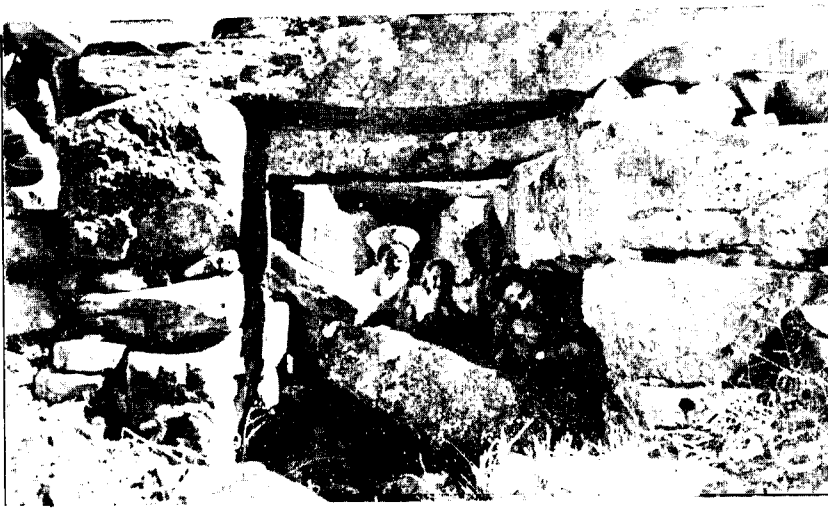
*"Sala de los Moros".
El pasillo transversal, antes de su des-
escombro. A la de-
recha se observa la
entrada del pasillo
largo.*

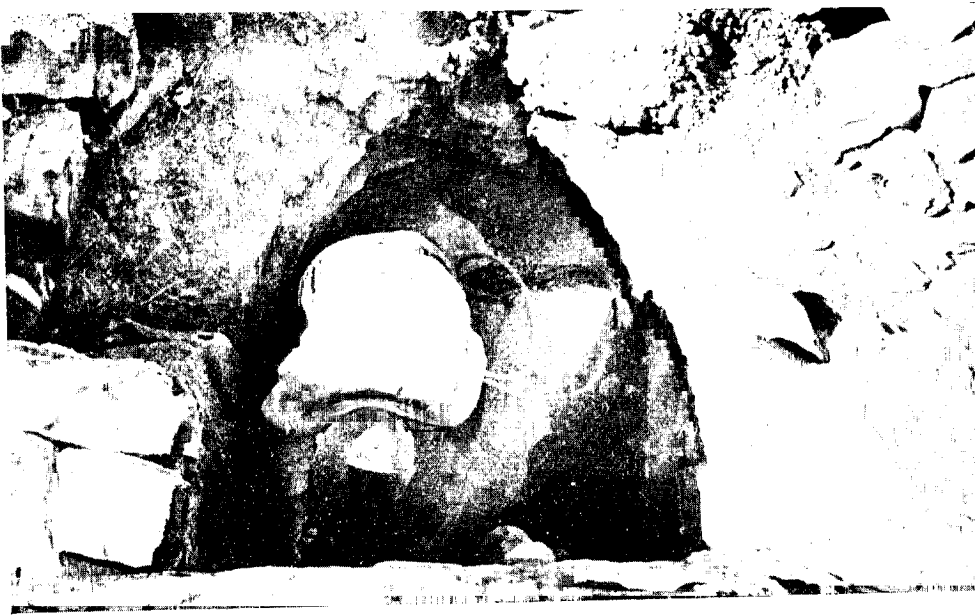
*"Sala de los Moros".
Detalle del final del
pasillo corto, lado
Este.*

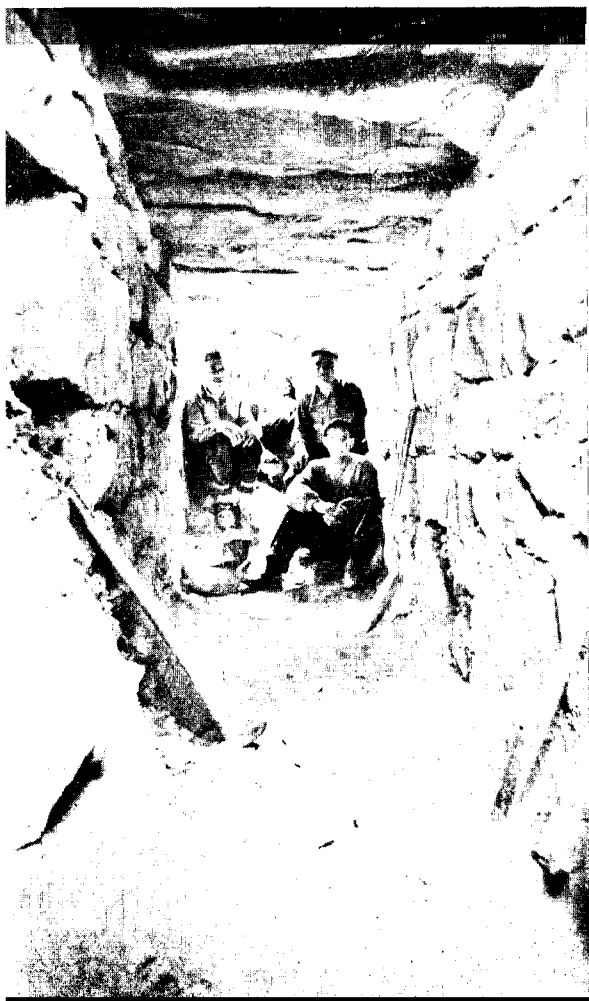
"Sala de los Moros". Vista hacia el Sur del pasillo largo una vez desescombrado. En primer término, a la izquierda, la rotura de la pared hecha por los primeros profanadores. (Fotos del autor.)
